Plaatsing nieuwe motorkap Landrover 90

Datum : mei 2011

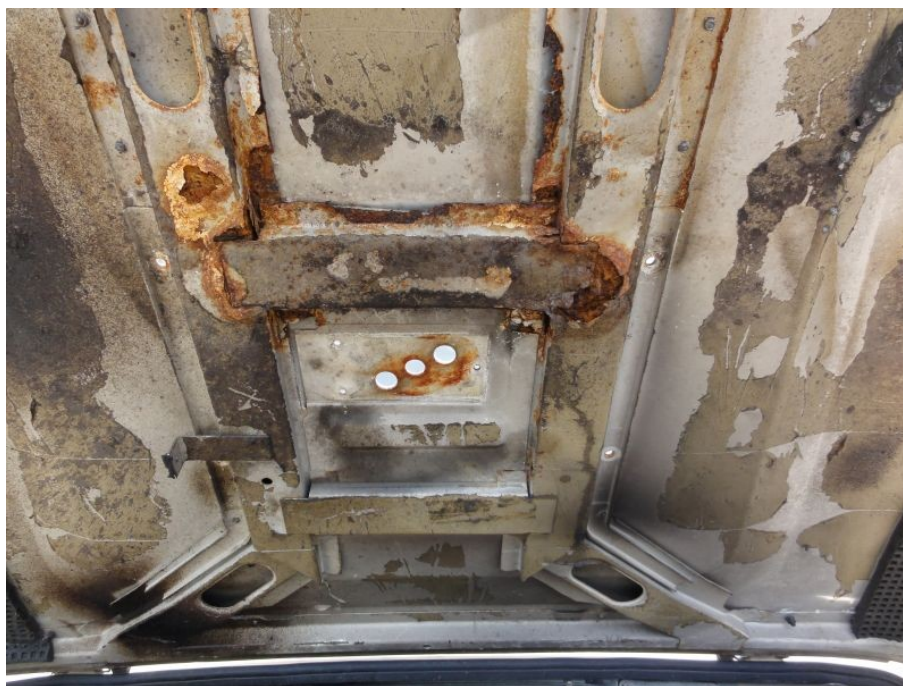
Toen ik de auto in oktober 2005 kocht, zag de motorkap er nog prima uit. Het reservewiel ligt er bovenop en de kap is voorzien van een (stalen) versterking. Ook werd hier helaas weer het effect zichtbaar van een aluminium kap, stalen ondersteuning en een Zeeuws zeeklimaat, wat corrosie in de hand werkt.

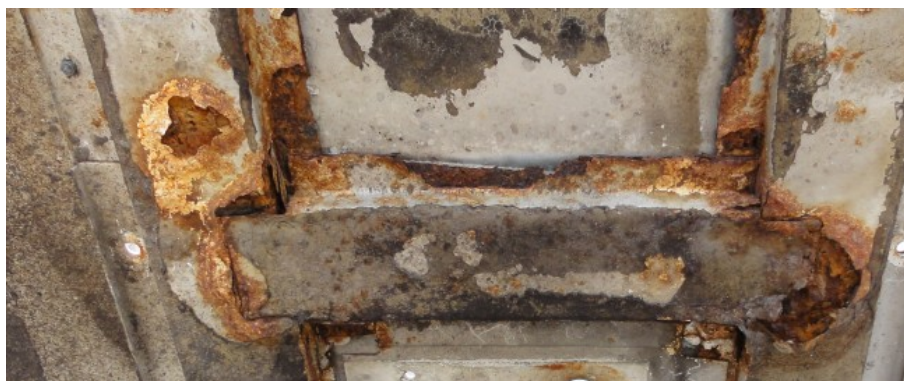
In de eerste instantie leek het wel mee te vallen, maar bij het verwijderen van de roest, bleek dat er te weinig goed materiaal over was om nieuwe strips op te lassen. Nog even doorrijden en je reservewiel ligt op de turbo.
