## Plaatsing strip in voetenbak Landrover 90

Datum : mei 2011

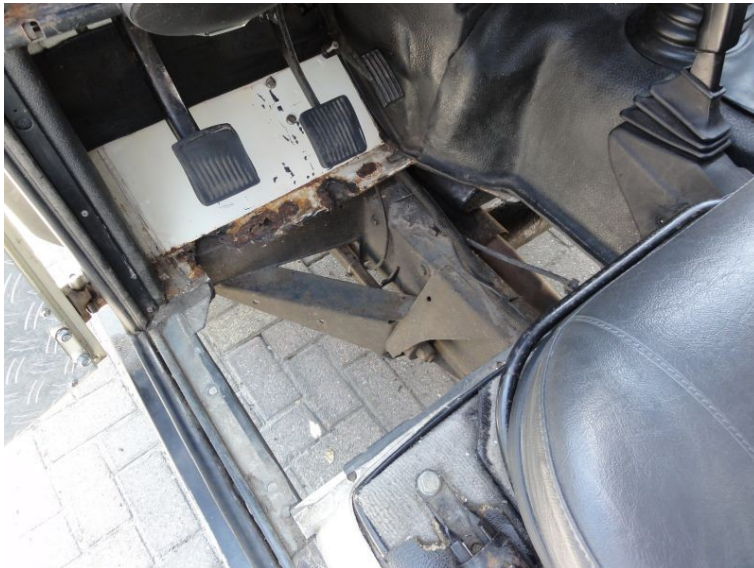
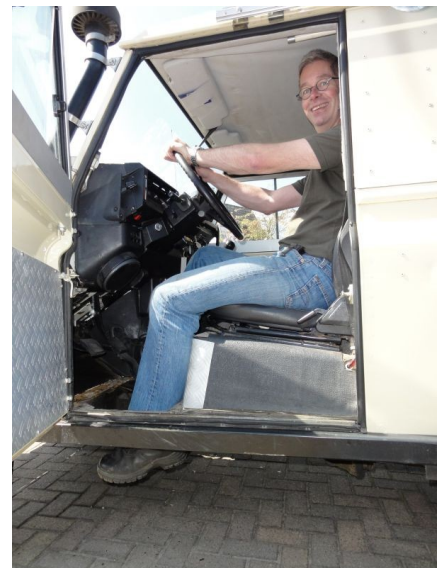
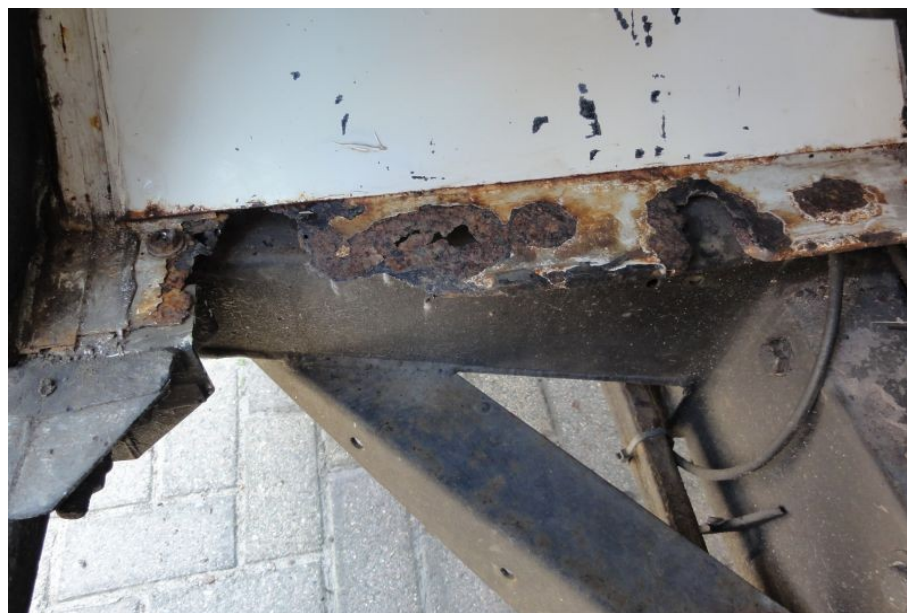
Uiteindelijk besloten de bodemplaat weg te halen en de bak zelf goed te bekijken. Het bleek dat de vorige eigenaar op het schuine deel (achter de pedalen) al een stevige plaat aluminium had gezet. Deze heb ik laten zitten. Het resterende deel was echter niet echt goed:

Ik heb het weggeroeste deel weggeknipt met een blikchaar en het resterende deel in de Rust-O-Leum gezet. Eerlijk gezegd was er niet zo heel veel goed materiaal meer, dus lassen was geen optie. De voetenbak achter de eerder geplaatste verstevigingsplaat was ook al aardig weg.
